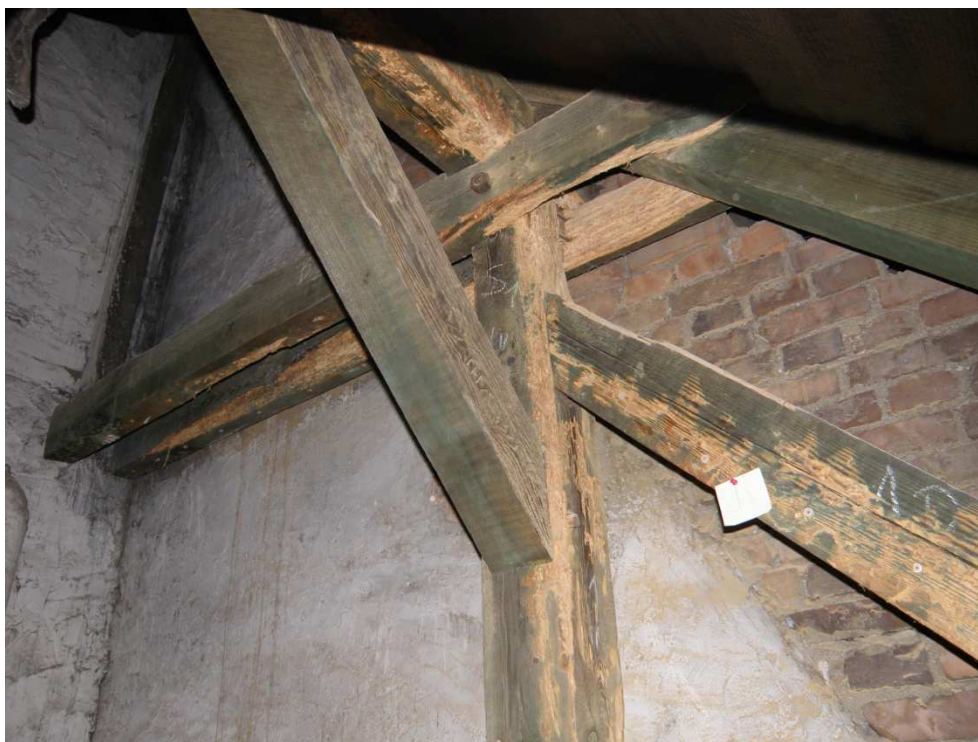
Fot 1. U1-Uszkodzenie węzła wiązara pełnego.

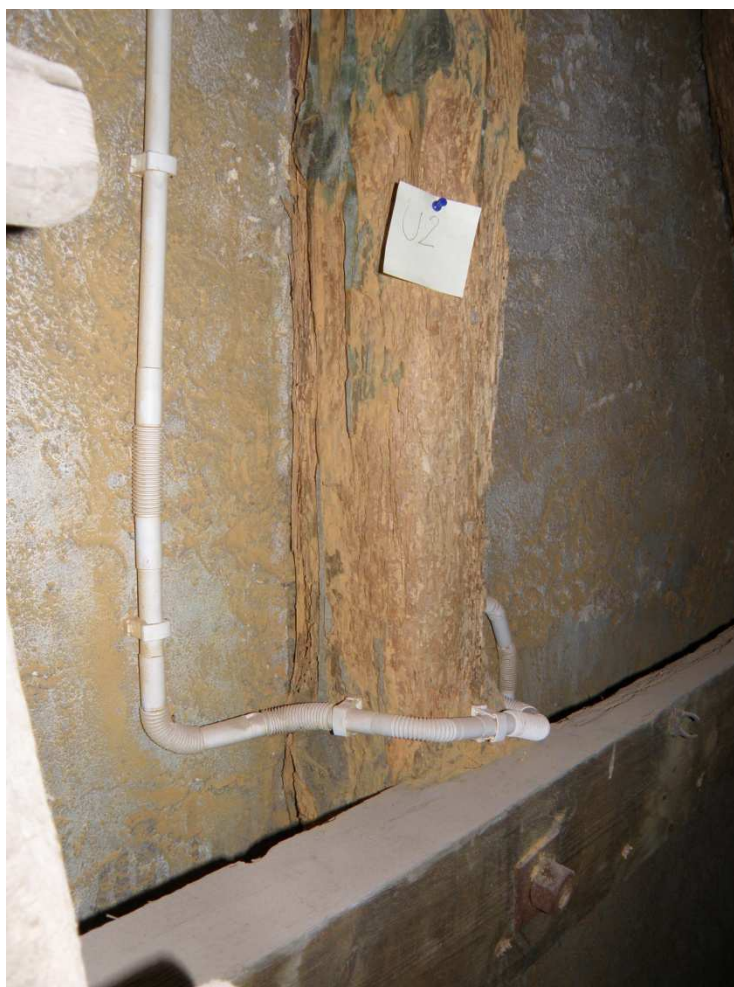
Fot 2. U2-Skorodowany wieszak.

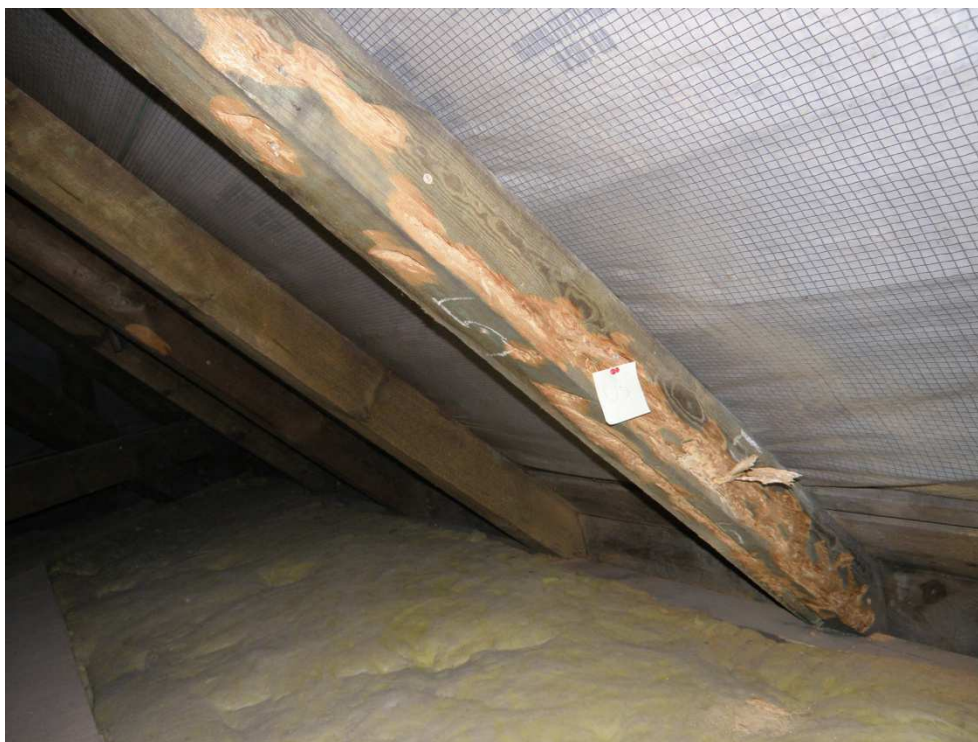
Fot 3. U3-Skorodowana krokiew. Działanie owadów technicznych.

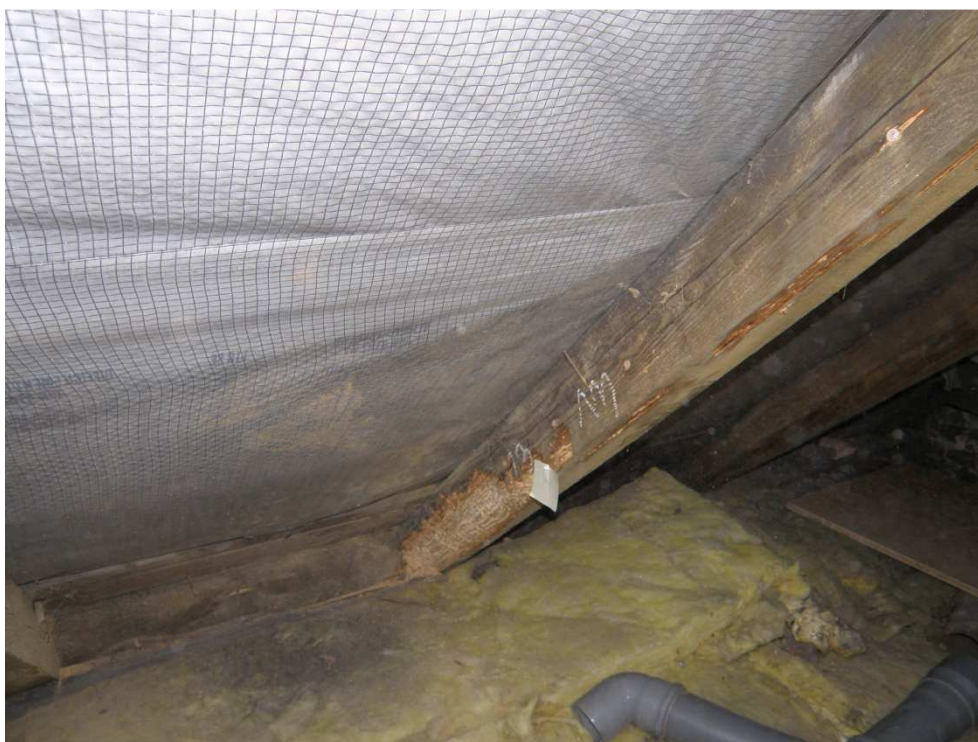
Fot 4. U4-Skorodowana krokiew na 1/3 przekroju.

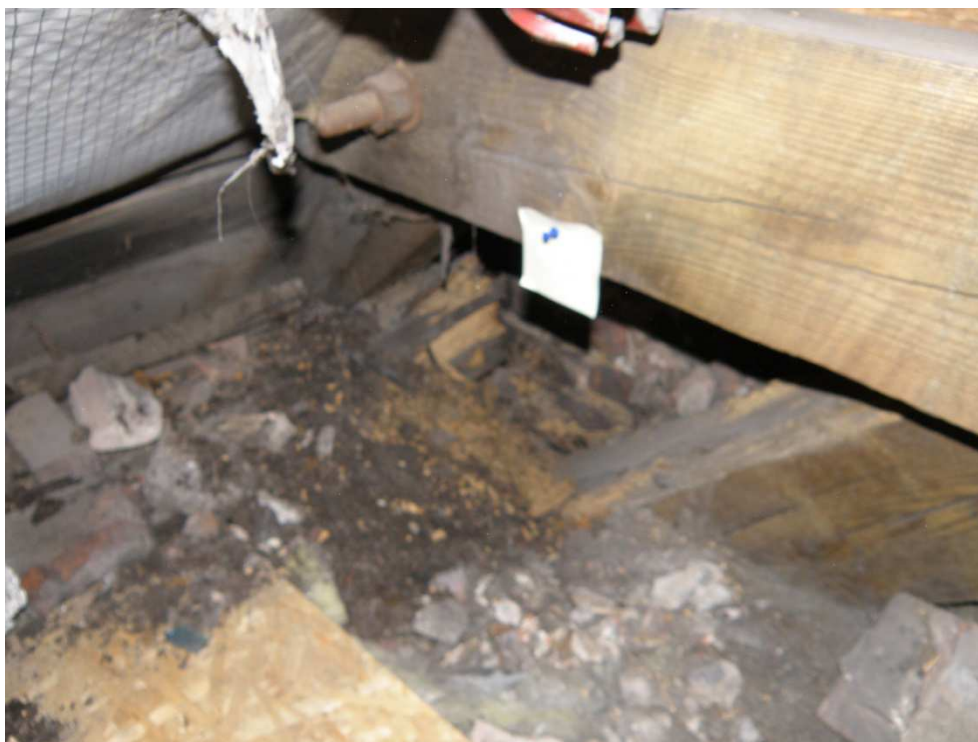
Fot 5. U5-Korozja namurnicy, belki stropowej oraz zastrzału od cieknącej wody z kominka wentylacyjnego. Kominek zamontowany prostopadłe do połaci dachowej zamiast pionowo.

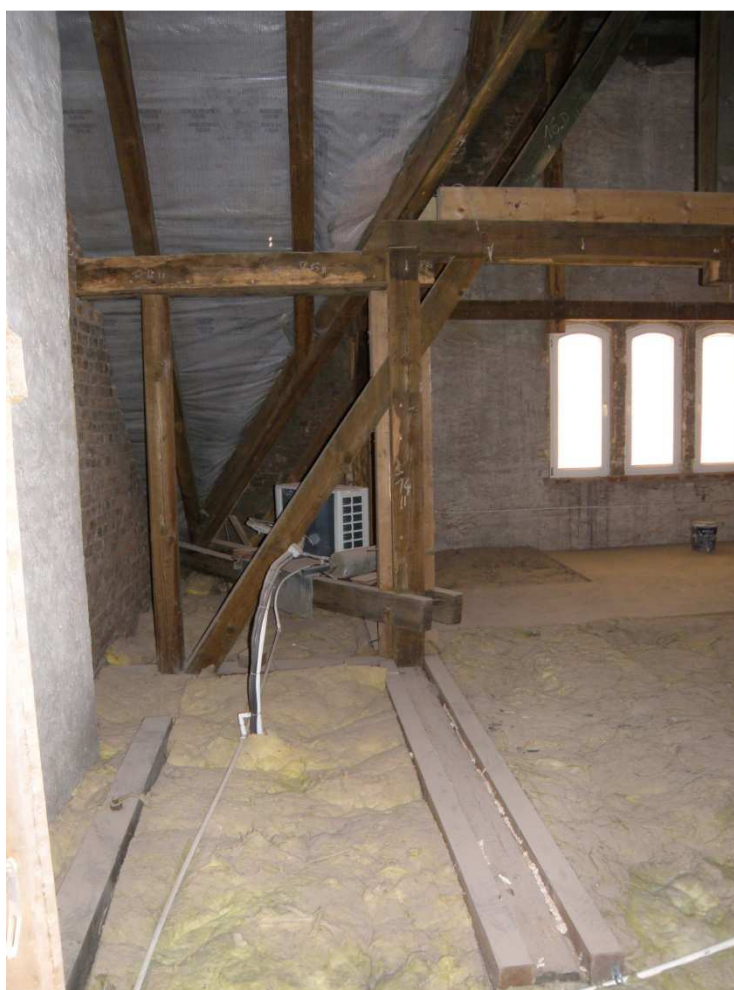
Fot 6. Wzmocnione podwaliny niezgodnie z zaleceniami ekspertyzy z listopada 2012r.
