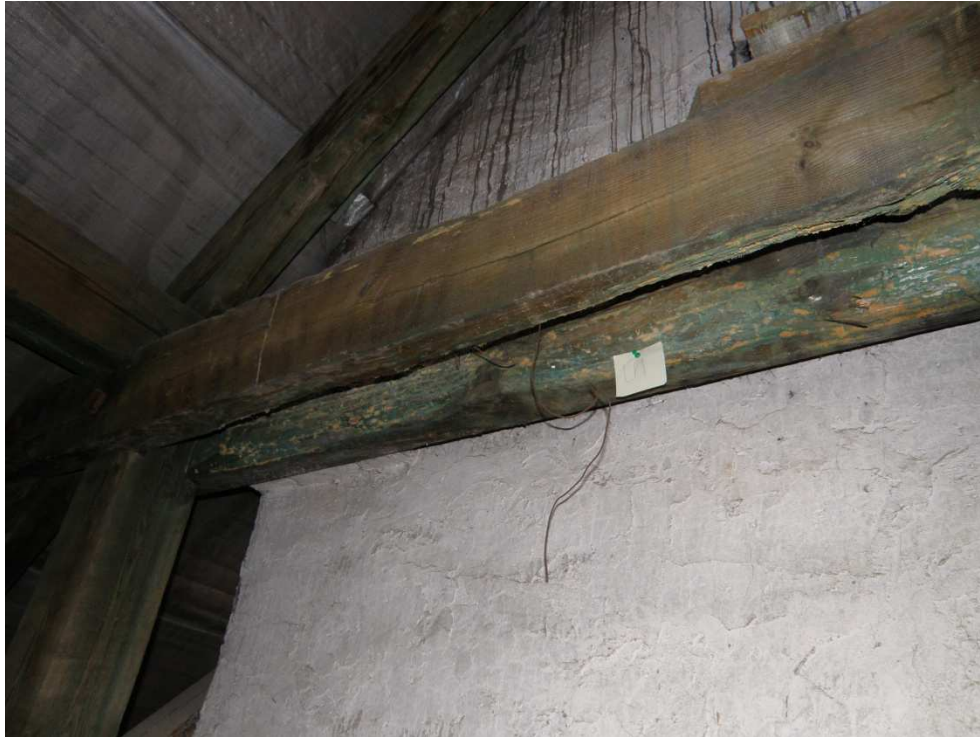
Fot.1 .Kleszcz U1. Widoczna korozja wywołana owadami technicznymi oraz ślady impregnacji.

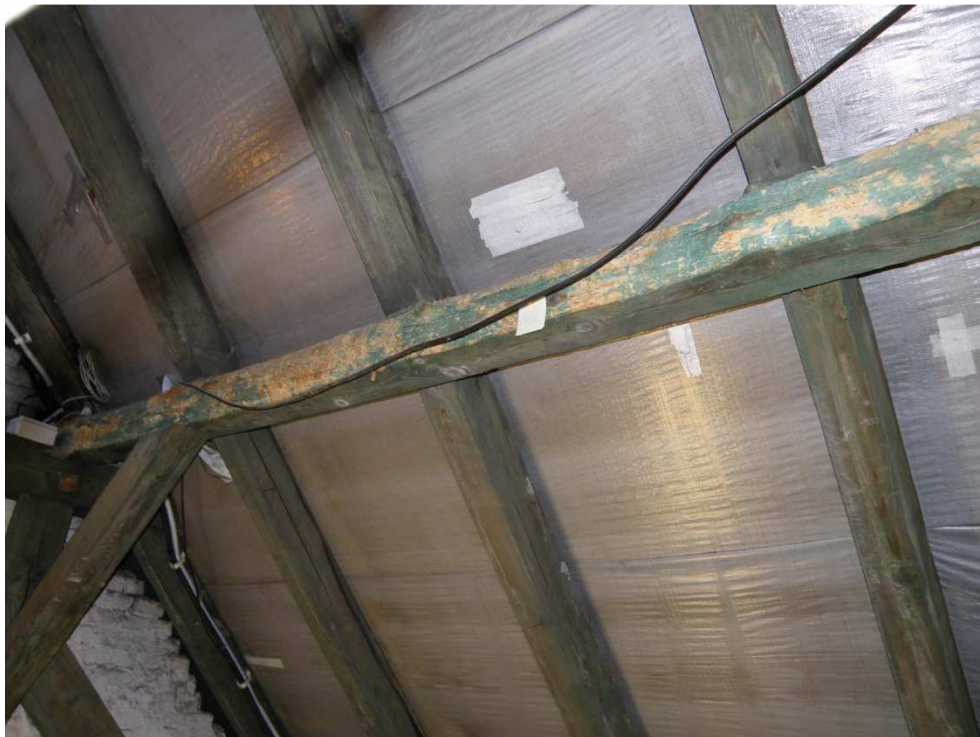
Fot.2 .Płatew U2. Widoczna korozja wywołana owadami technicznymi oraz ślady impregnacji.

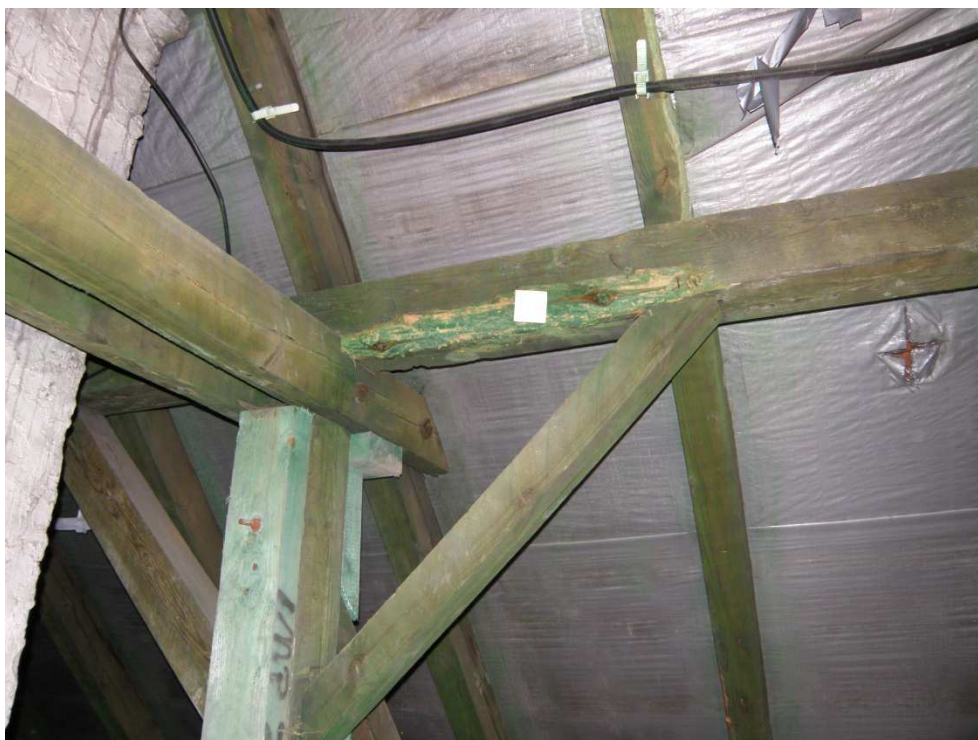
Fot.3 .Płatew U3. Widoczna korozja wywołana owadami technicznymi oraz zbutwiała od strony połaci dachowej.

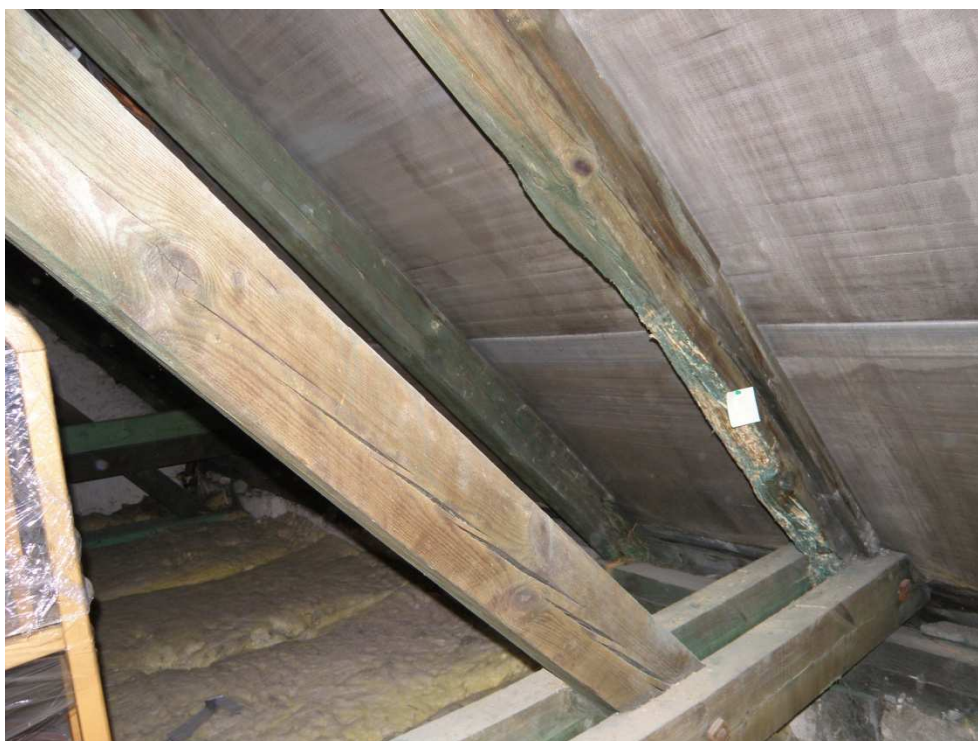
Fot.4 .Płatew U4. Widoczna korozja wywołana owadami technicznymi krokwi wiązara pełnego.
