Remont więzby dachowej budynku nr 4 Urzędu Miasta Wodzisławia Śl

Rzut więzby dachowej z lokalizacją uszkodzeń

INWESTOR
 Miasto Wodzisław Śląski
 44-300 Wodzisław Śląski, ul. Bogumińska 4

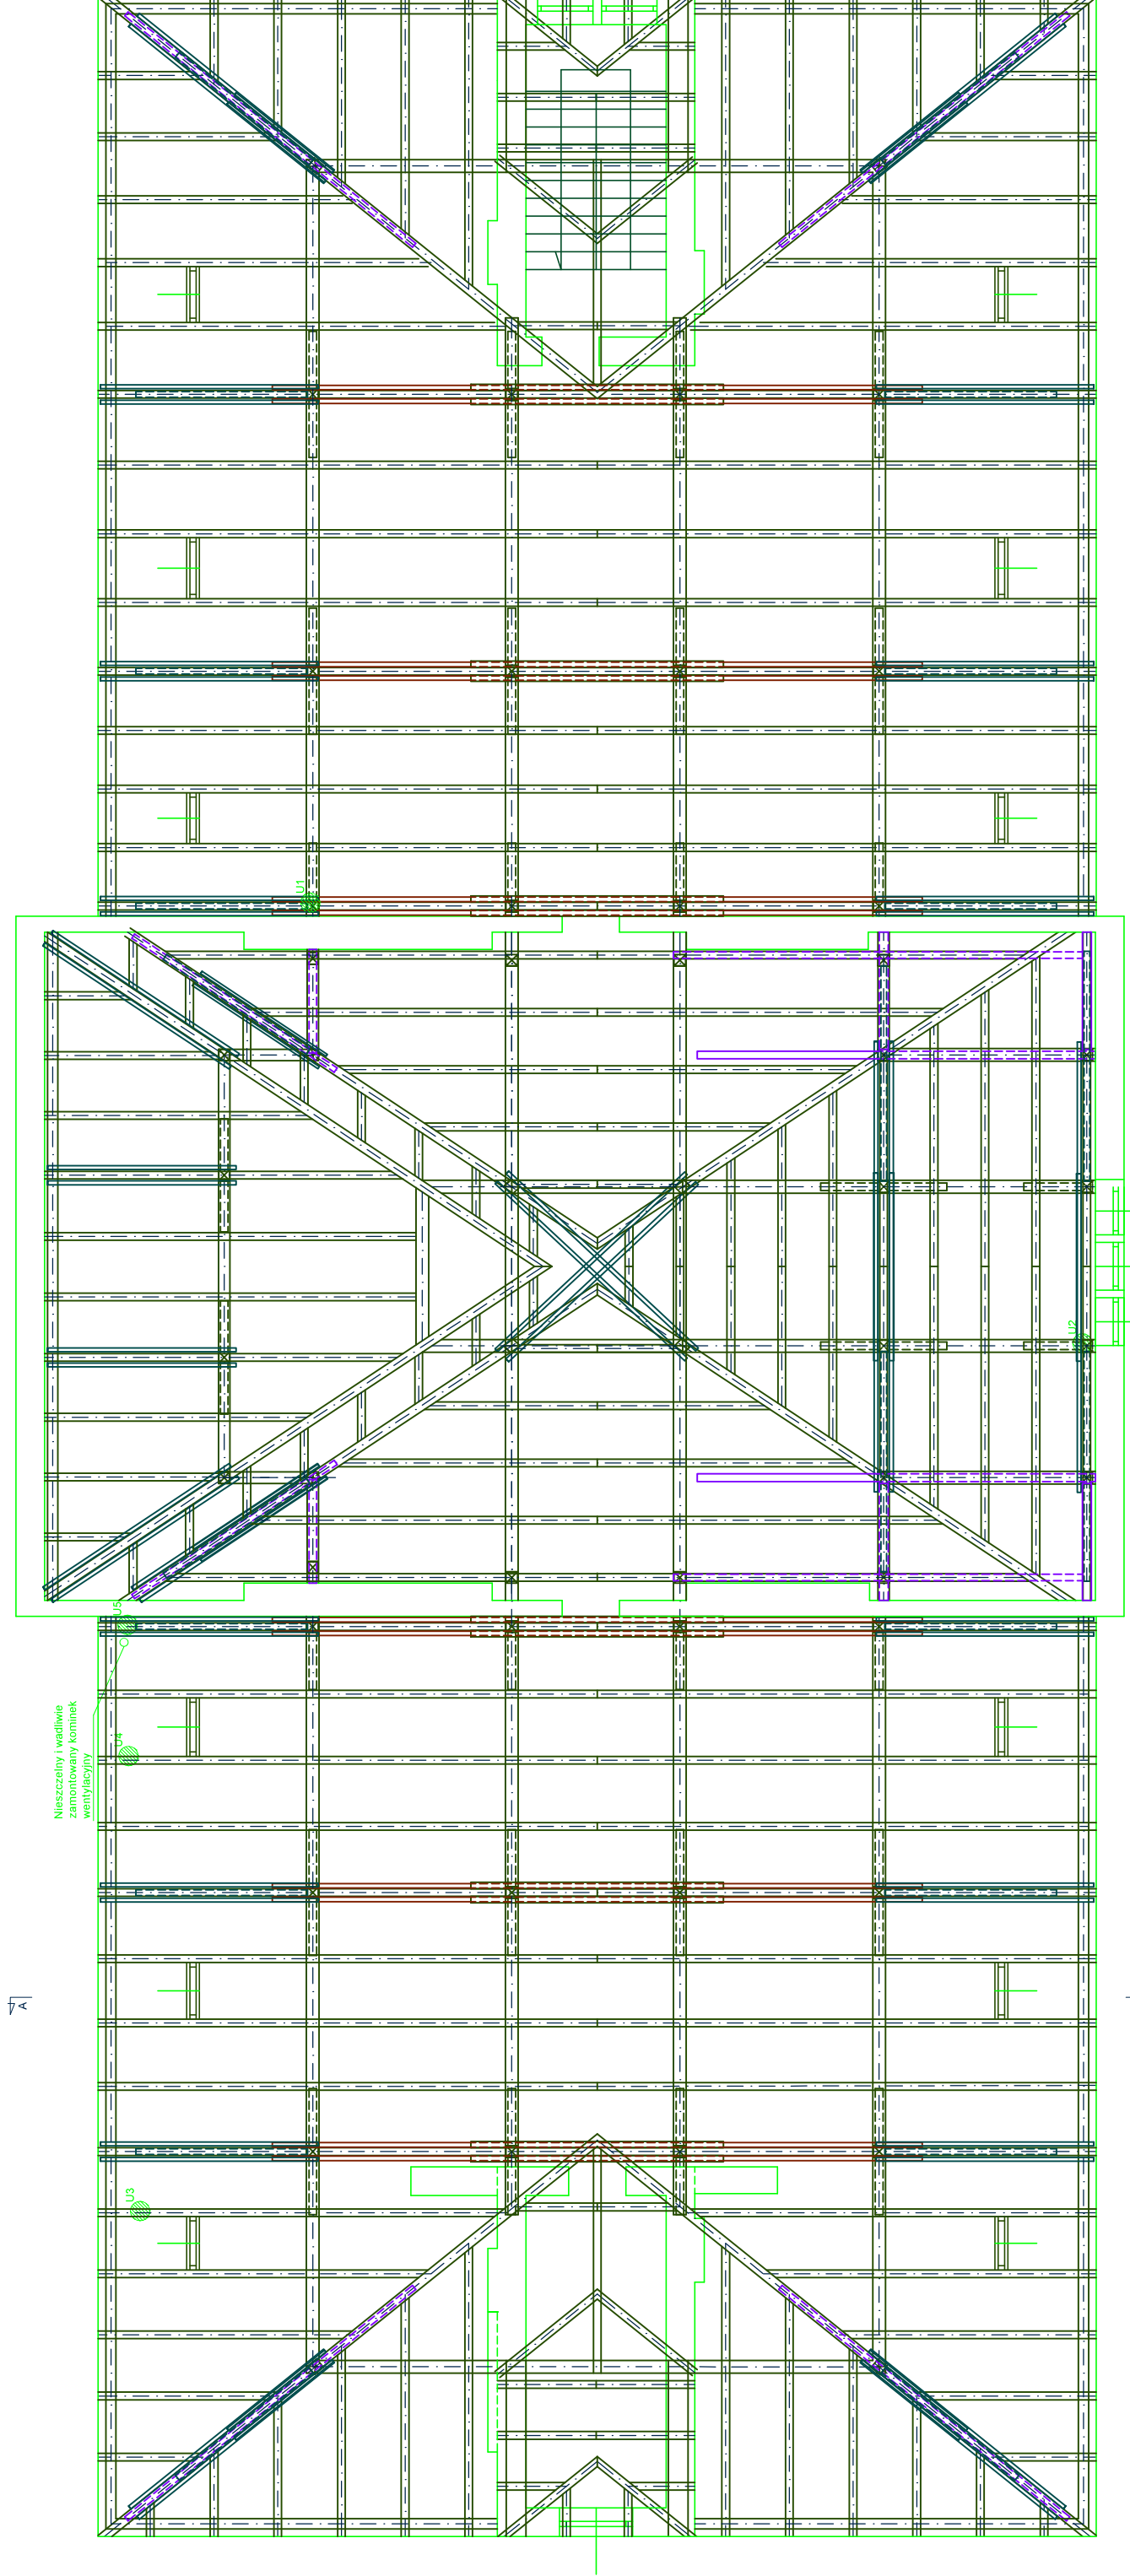
U1 - Skordowany węzeł więzara pełnego.
 U2 - Skordowany węzeł.
 U3, U4 - Osłabione przez otwory techniczne krokwie.
 U5 - Skordowany odciłek belki stropowej, zastrzałki i namurnicy od przeciekającego kominka wentylacyjnego.

Nuszczeniowy ławdowie zamontowany kominek wentylacyjny
